**АКТ ОБСЛЕДОВАНИЯ  
объекта социальной инфраструктуры  
К ПАСПОРТУ ДОСТУПНОСТИ ОСИ  
№ СП**

- 1.1. Наименование (вид) объекта: образовательное учреждение.  
1.2. Адрес объекта: с. Ильинка, ул. Столетия, 3  
1.3. Сведения о размещении объекта:  
- отдельно стоящее здание 2 этажа, 1426,6 кв.м

Муниципальное казенное общеобразовательное учреждение «Средняя общеобразовательная школа № 5» с. Ильинка Ханкайского муниципального района Приморского края, улица Столетия, 3

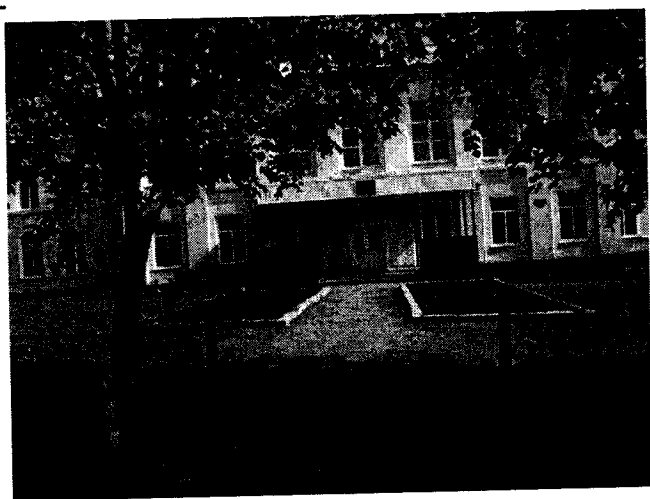
Фото 1-1

| № п/п | Наименование функционально-планировочного элемента | Наличие элемента | | | Выявленные нарушения и замечания | | Работы по адаптации объектов | |
|---|---|---|---|---|---|---|---|---|
| 1.1 | Вход (входы) на территорию | есть | | 1-1<br>1-2 | Не пандуса через переход теплотрассы | К,О | Устройство пандуса в соответствии с нормативами | ТР |

Комментарий к заключению: на прилегающей территории имеется место для парковки для инвалидов-колясочников, пути движения доступны всем.. Необходимо установить пандус через сплотрассу, нанести контур парковочного места, уложить тактильные средства.

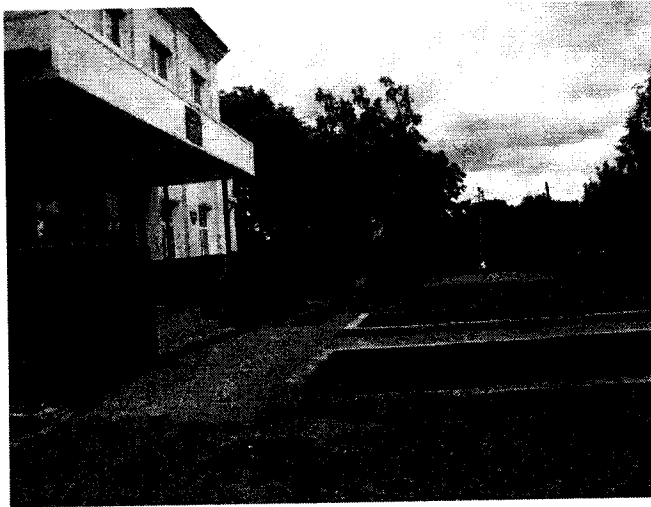
Фото 1-3

| № п/п | Наименование функционально-планировочного элемента | Наличие элемента | | | Выявленные нарушения и замечания | | Работы по адаптации объектов | |
|---|---|---|---|---|---|---|---|---|
| 1.2 | Путь (пути) движения на территории | есть | | 1-3<br>1-4 | Нет тактильных средств, выполняющих предупредительную функцию изменения движения | С | Уложить тактильные средства | ТР |

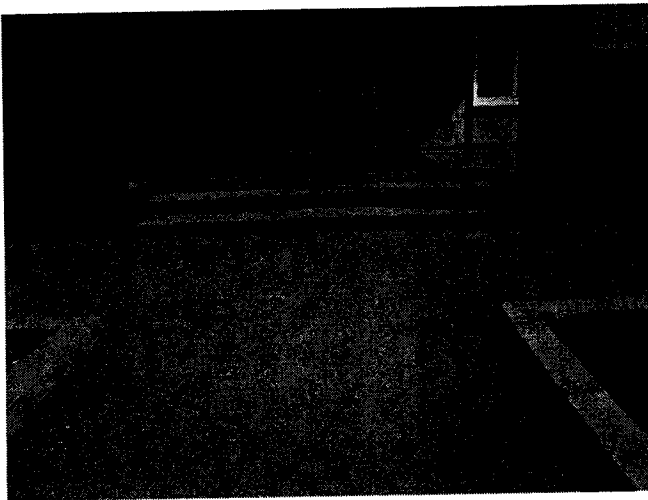
Фото 1-4

| № п/п | Наименование функционально-планировочного элемента | Наличие элемента | | | Выявленные нарушения и замечания | | Работы по адаптации объектов | |
|---|---|---|---|---|---|---|---|---|
| 1.3 | Лестница (наружная) | есть | | 1-4 | Не нанесена яркая контрастная маркировка | С | Нанести яркую контрастную маркировку | ТР |
| 1.4 | Пандус (наружный) | нет | | 1-4 | Отсутствует | К | Установка пандуса в соответствии с нормативами | КР |

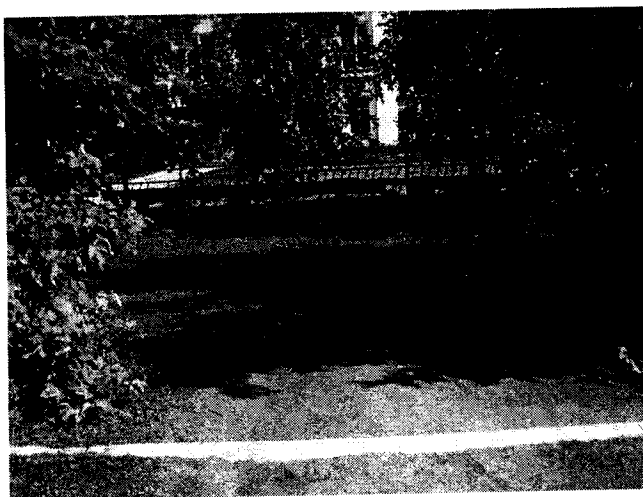
Фото 1-5

| № п/п | Наименование функционально-планировочного элемента | Наличие элемента | | | Выявленные нарушения и замечания | | Работы по адаптации объектов | |
|---|---|---|---|---|---|---|---|---|
| 1.5 | Автостоянка и парковка | есть | | 1-5 | Не обозначены контуры парковочного места, не установлен знак | К | Нанести контуры парковочного места, Установить знак. | ТР |

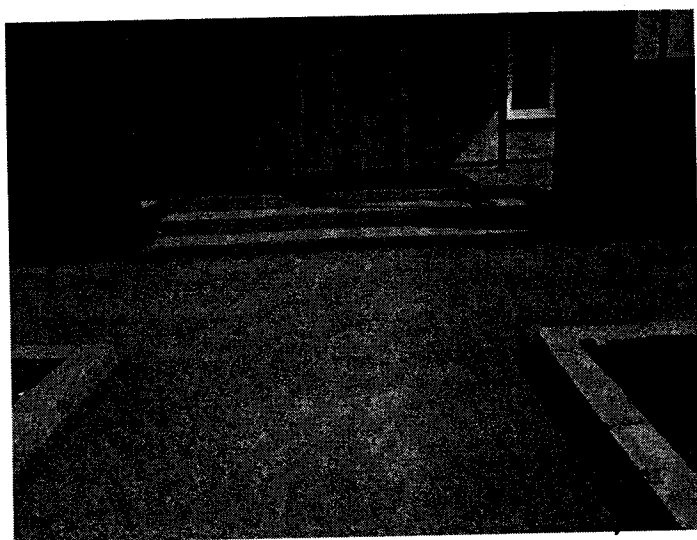
Фото 2-1

| № п/п | Наименование функционально-планировочного элемента | Наличие элемента | | | Выявленные нарушения и замечания | | Работы по адаптации объектов | |
|---|---|---|---|---|---|---|---|---|
| 2.1 | Лестница (наружная) | есть | | 2-1 | Не нанесена яркая контрастная маркировка на ступени, нет тактильной полосы перед лестницей | С | Нанести яркую контрастную маркировку на ступени, тактильную полосу перед лестницей | ТР |
| 2.4 | Дверь (входная) | есть | | 2-1 | Ширина 1,6 м. Порог 0, 025 м. Дверное полотно без доводчика | К, О | Занизить порог. Установить доводчик, обеспечивающий автоматическую задержку закрывания двери. | КР |

Комментарий к заключению: установить пандус, выполнить ремонт входной площадки, установить крепление двери, обеспечивающее задержку автоматического закрывания продолжительностью не менее 5 сек., занизить порог входной двери, порог в тамбуре, порог при входе в фойе, уложить тактильную полосу перед входной дверью..

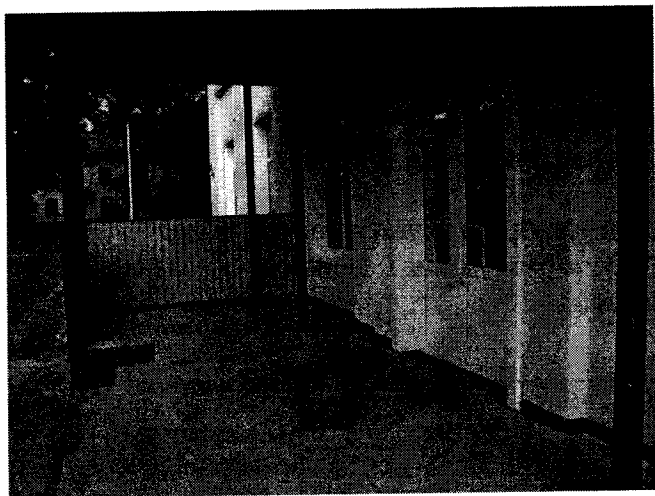
Φοτο 2 - 2

| № п/п | Наименование функционально-планировочного элемента | Наличие элемента | | | Выявленные нарушения и замечания | | Работы по адаптации объектов | |
|---|---|---|---|---|---|---|---|---|
| 2.3 | Входная площадка (перед дверью) | есть | | 2-2 | Нет тактильной полосы перед входной дверью. Нет уклона входной площадки. | С | При текущем ремонте предусмотреть уклон входной площадки, уложить тактильную полосу перед входной дверью. | ТР |

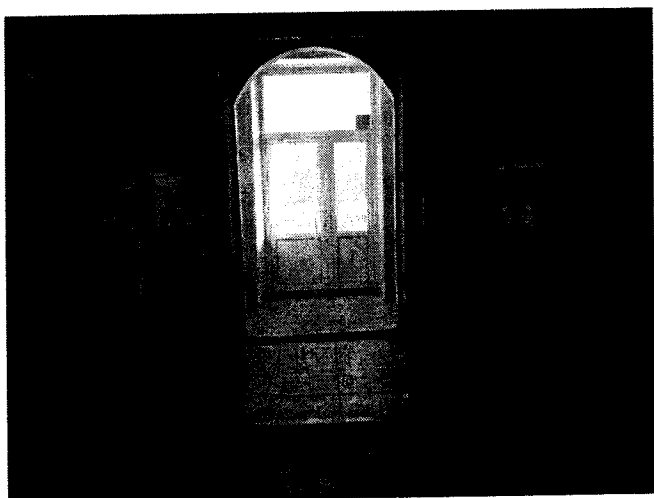
Φοτο 2-3

| № п/п | Наименование функционально-планировочного элемента | Наличие элемента | | | Выявленные нарушения и замечания | | Работы по адаптации объектов | |
|---|---|---|---|---|---|---|---|---|
| 2.5 | Тамбур | есть | Т | 2-3 | Порог более 0, 025 м. | К,О | Занизить порог. | ТР |

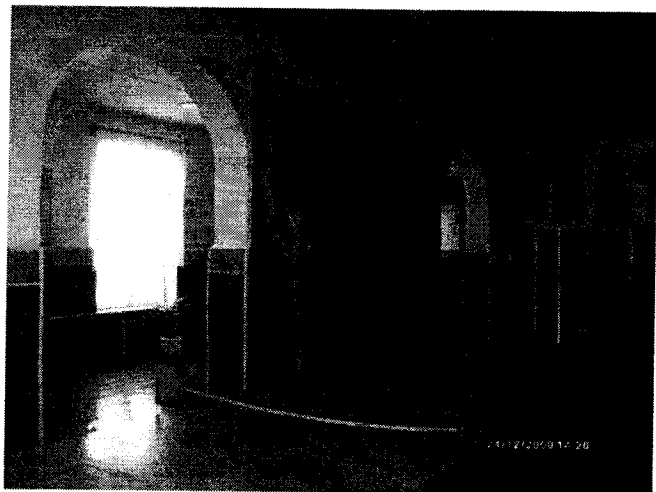
Фото 3-1

| № п/п | Наименование функционально-планировочного элемента | Наличие элемента | | | Выявленные нарушения и замечания | | Работы по адаптации объектов | |
|---|---|---|---|---|---|---|---|---|
| 3.1 | Коридор (вестибюль, зона ожидания, галерея, балкон) | есть | 8<br>12 | 3-1<br>3-2 | Нет информации о схеме движения инвалидов по зданию с указанием доступных мест пользования и обслуживания. | С, О | Привести в соответствие. | ТР |

Пути движения доступны для инвалидов-колясочников, инвалидов с нарушениями опорно-двигательного аппарата, глухих и умственно-отсталых. Требуется провести работу по созданию необходимых условий для обеспечения доступа к зоне обслуживания слепых инвалидов. Необходимо выполнить работы по нанесению визуальной и тактильной информации о препятствии.

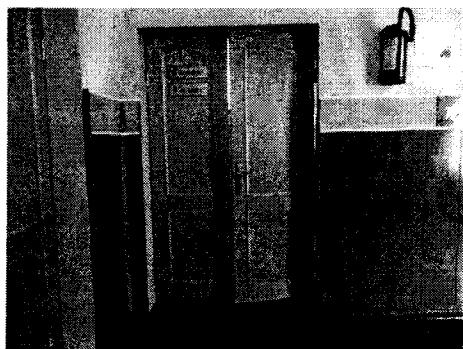
фото 4-1

| № п/п | Наименование функционально-планировочного элемента | Наличие элемента | | | Выявленные нарушения и замечания | | Работы по адаптации объектов | |
|---|---|---|---|---|---|---|---|---|
| 4.1 | Кабинетная форма обслуживания | есть | 16 | 4-1<br>4-2<br>4-3<br>4-4 | Проход в класс затруднен из-за завышенного порога и проходящих водопроводных труб..Нет информирующих обозначений. | К,О,С, Г | Установить дверь с завышением порога и установкой специального перехода через водопроводные трубы. Привести в соответствие. | КР |

**Комментарий к заключению:** Установить дверь с завышением порога и установкой специального перехода через водопроводные трубы. Установить информирующие обозначения около двери класса.

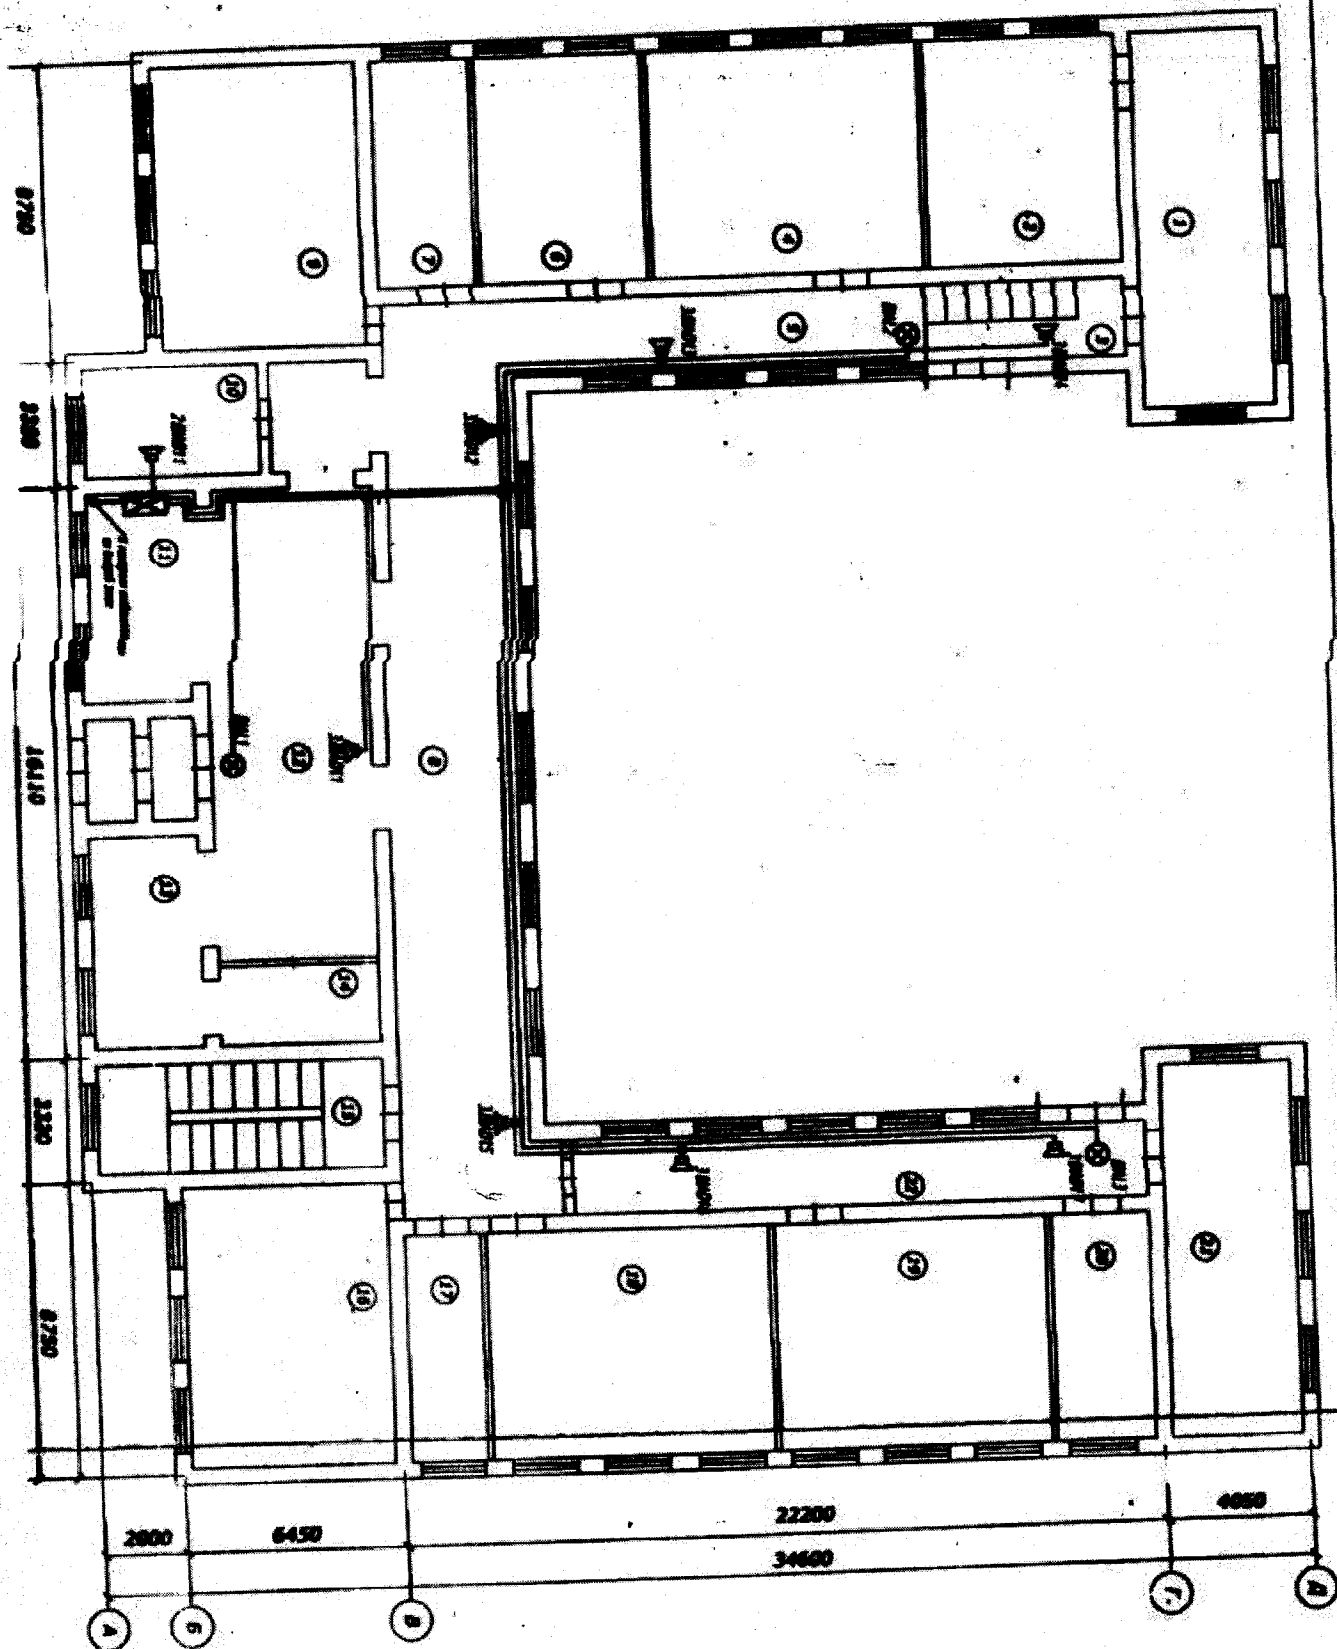
Фото 6-2

| №<br>№<br>п/п | Основные структурно-<br>функциональные зоны | Состояние доступности,<br>в том числе для<br>основных категорий<br>инвалидов** | Приложение | |
|---|---|---|---|---|
| 6 | Система информации и связи (на<br>всех зонах) | ДП-И (К, О, У),<br>ДУ-И (Г, С) | | 6-1,<br>6-2 |
